Syndicat Mixte des Marais, de la Vie, du Ligneron et du Jaunay

Formation élus

Plan d'eau de la Lucière

Travaux d'effacement du plan d'eau de la Lucière

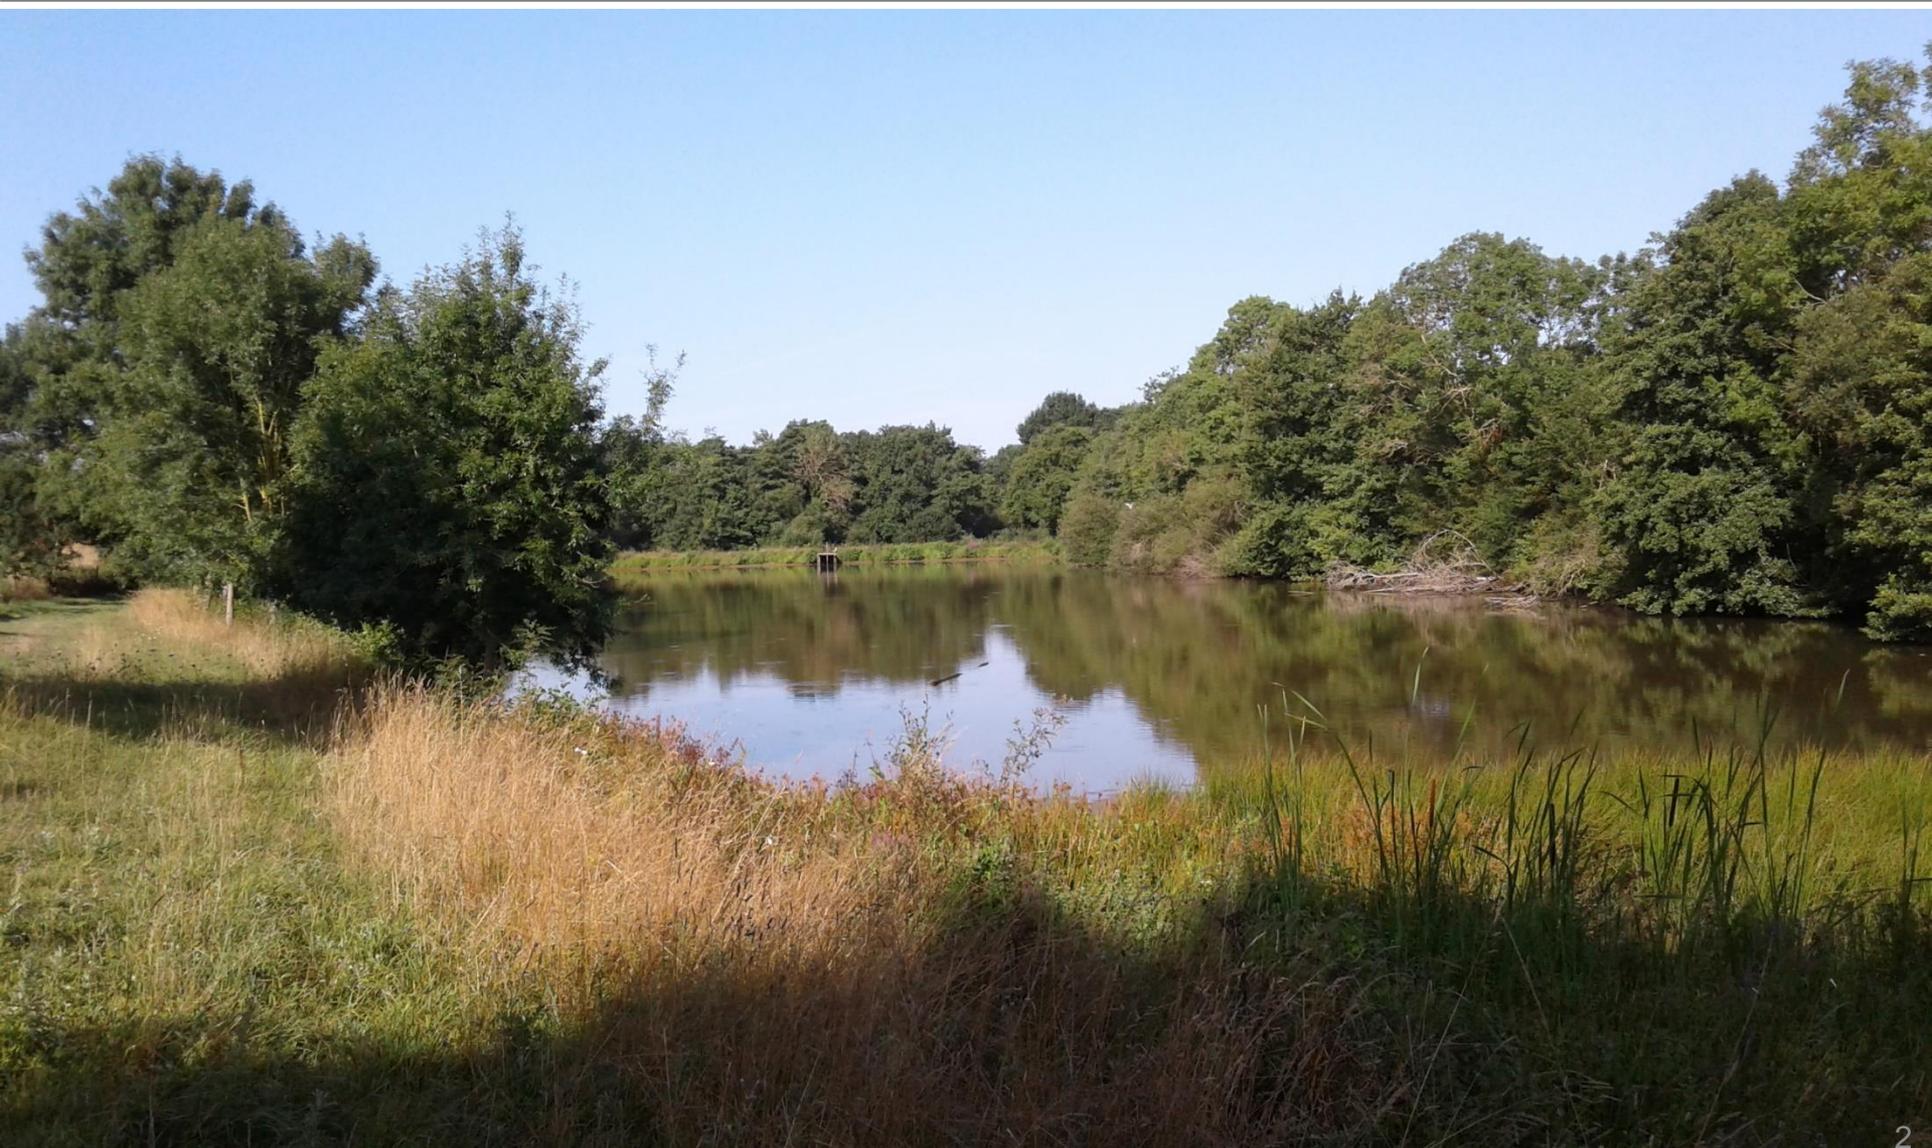
Date de création : Septembre 1974

Bassin versant : 3,04 km²

Surface : 11 500 m² pour un volume d'environ 10 650 m³ dont vase 2 700 m³

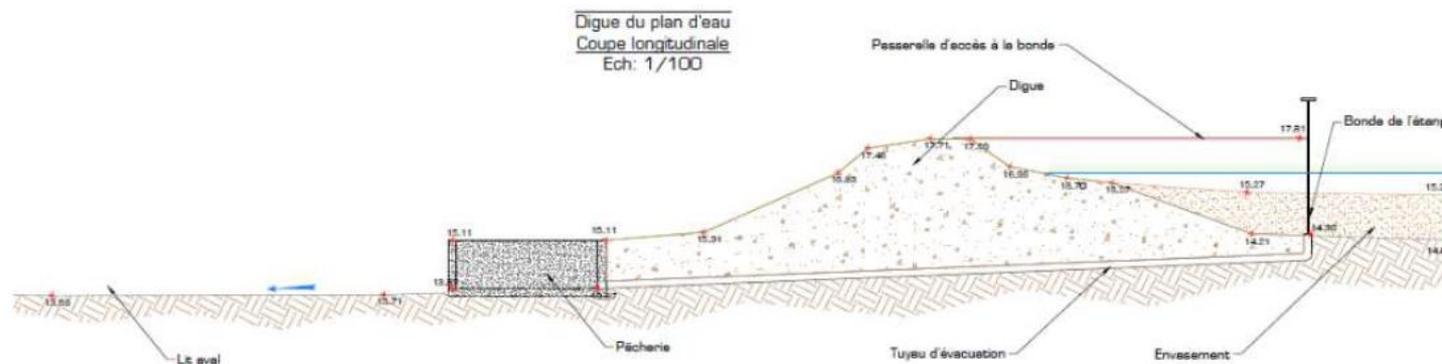
Figure 8: Coupe longitudinale de la digue et des ouvrages de vidange

Plan d'eau formé par une digue : Longueur = 80 m / Largeur en pied = 25 m

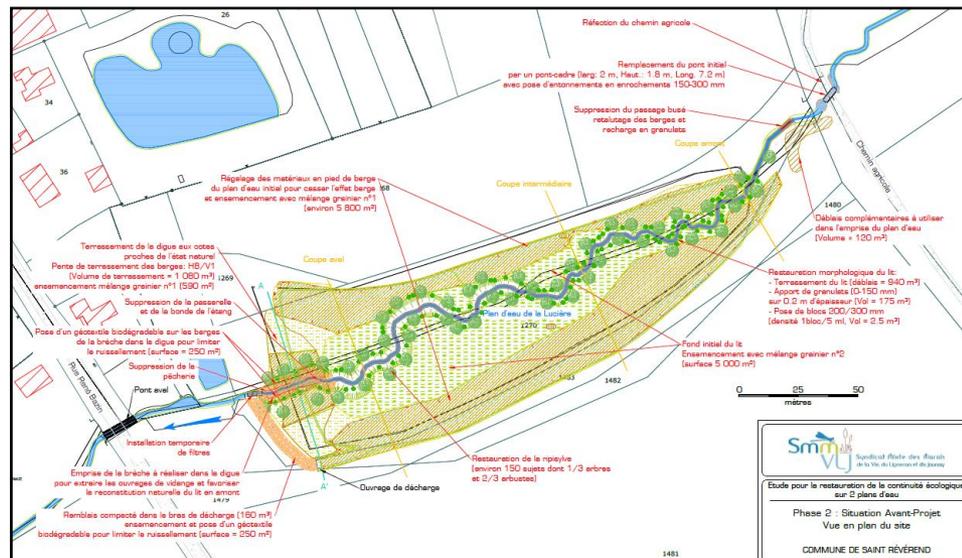
Montant des travaux :
104 415,82 € TTC

Périodes des travaux :
du 18/10/2021 au 26/10/2021
du 25/07/2022 au 05/08/2022
du 05/10/2022 au 06/10/2022
du 10/11/2022 au 08/12/2022

Linéaire de cours d'eau restauré :
320 ml

Surface de zone humide restaurée :
Environ 4 000 m²

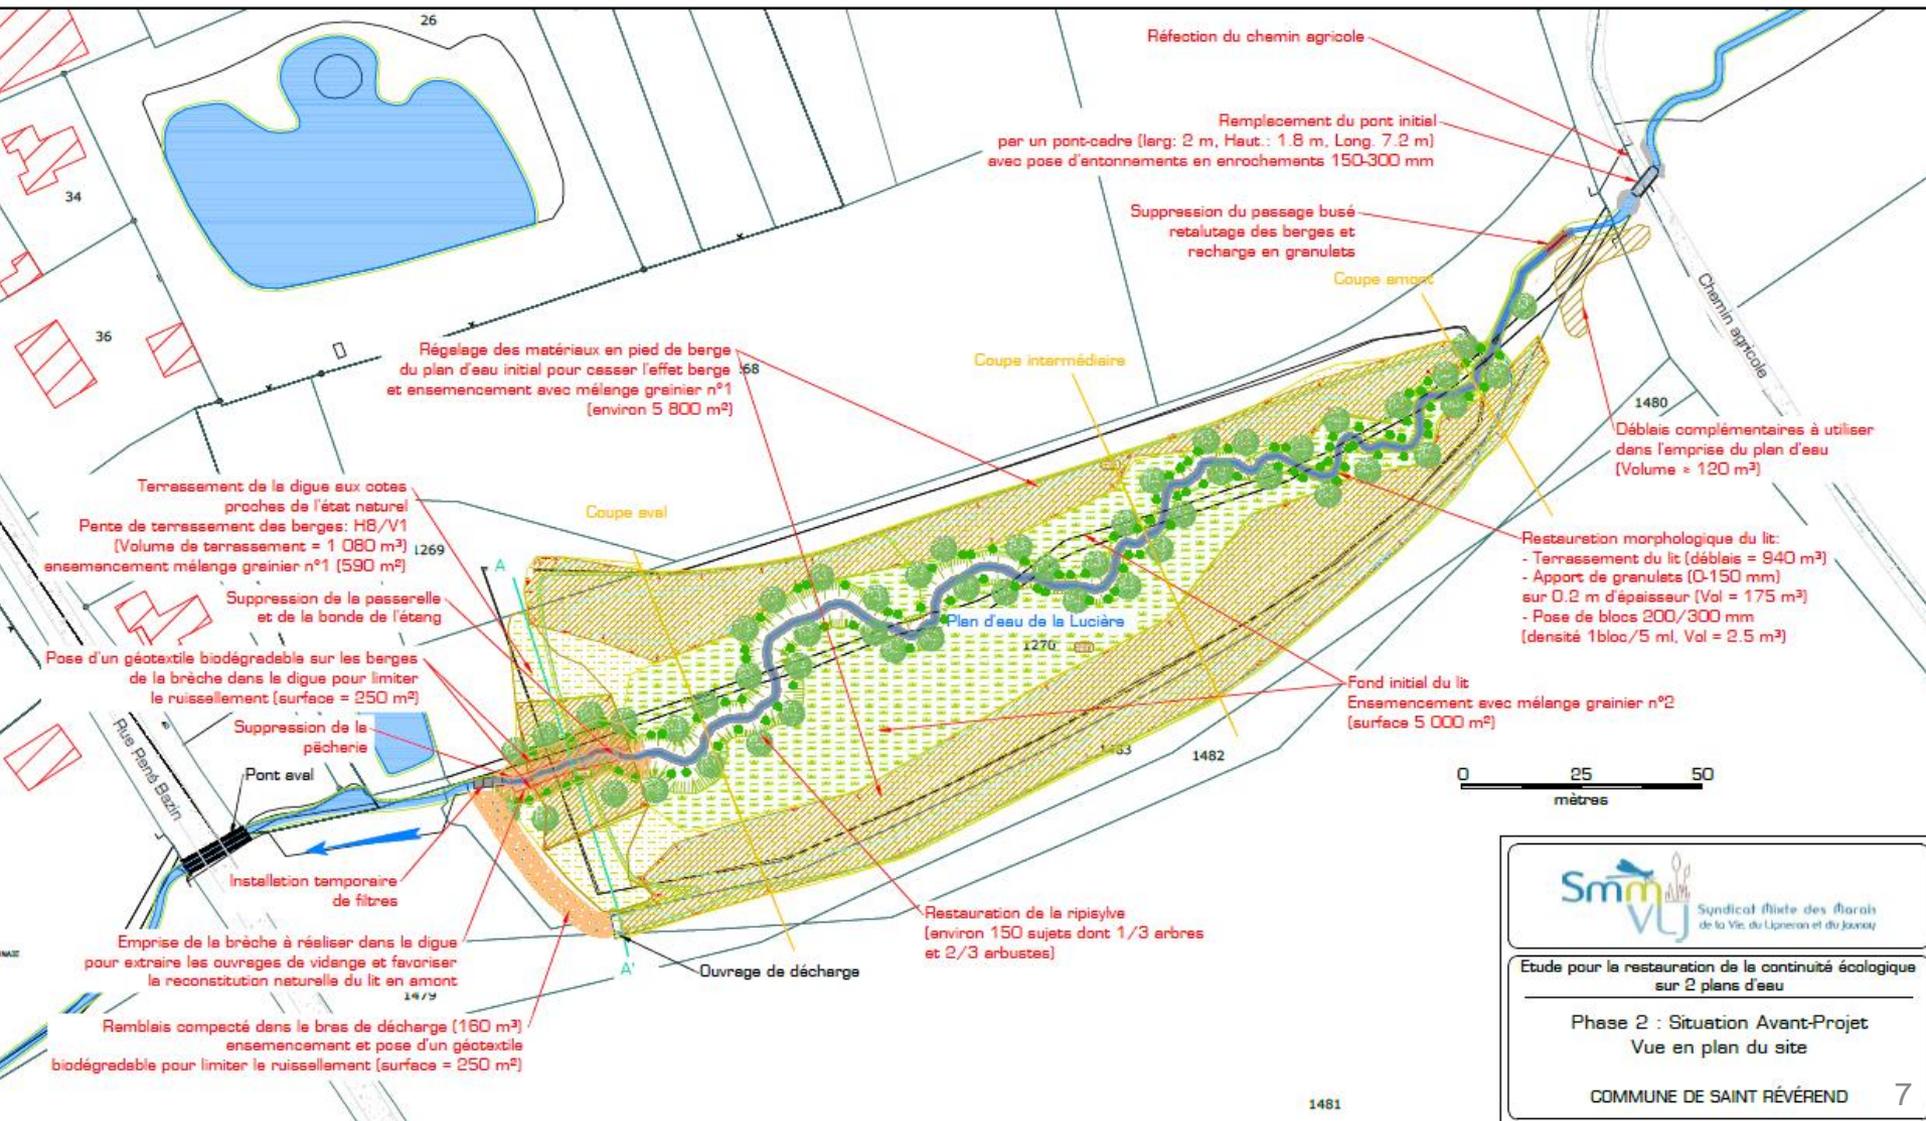
Phase 2 : Situation Avant-Projet
Vue en plan du site

Etude pour la restauration de la continuité écologique sur 2 plans d'eau

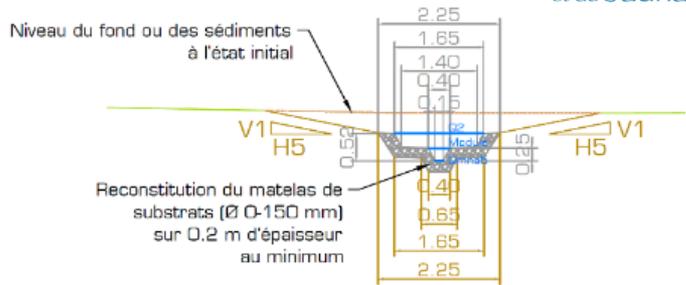
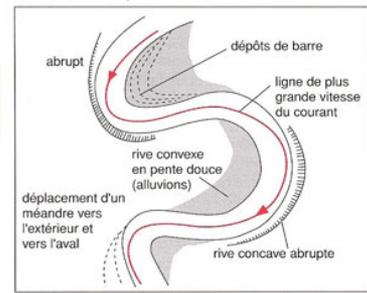
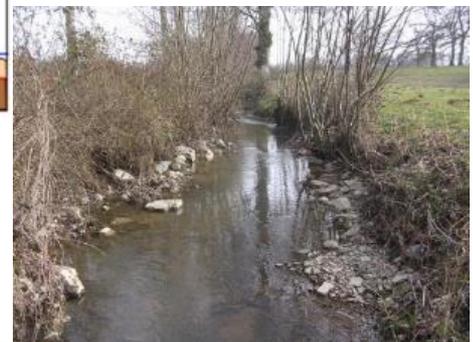
En conditions naturelles, les formes des profils en travers varient beaucoup avec leur position sur le tracé en plan

- Brèche dans la digue au gabarit du lit du ruisseau (gabarit dimensionné avec lit d'étiage et plein-bord autour de Q2)
- Diversité des profils du lit (dès le terrassement)
 - En plan (sinuosité)
 - Transversale
 - Longitudinale (alternance radier/mouille, pente moyenne 1,07 %)
- Matelas de substrats (granulats 0/150 mm)
- Diversification des habitats (pose de blocs, souches ancrées...)

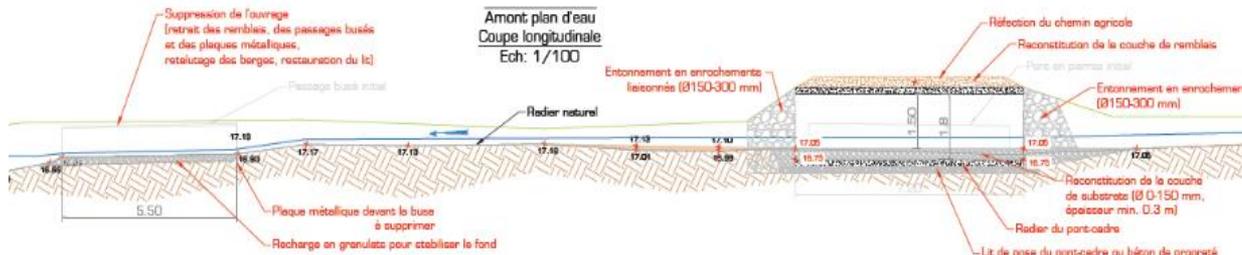
- Suppression du passage busé non utilisé avec réfection des berges + recharge en granulats
- Remplacement du pont amont par un cadre (Long. = 7,2 m, larg. = 2 m, H = 1,8 m) enfoncé sous 30 cm de substrats avec reconstitution du lit du ruisseau à l'intérieur.

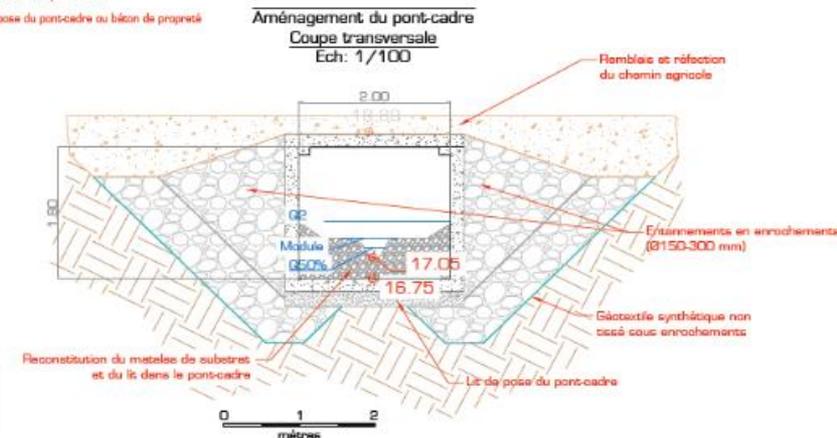
- Déblais zone amont 120 m³
- Comblement du bras de décharge
- Ensemencement des surfaces nues
- Plantations ripisylve en bordure du ruisseau
